Industrie Service

Prüfbericht 57-2020, ITAS 600751983
Materialprobe(n), Untersuchung auf Schadstoffe
BV: Grundschule Bissingen a.d.T.

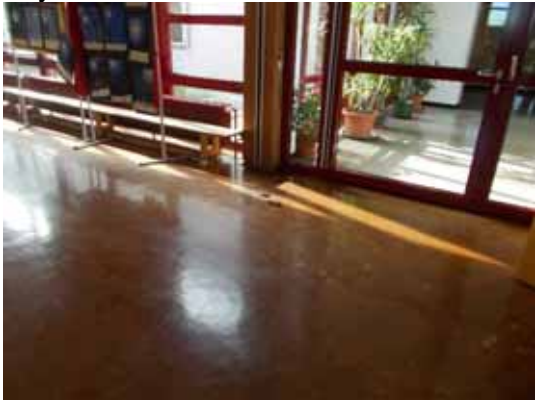
57-2	Foyer: Holzboden-Kleber

X Kein Asbest nachgewiesen

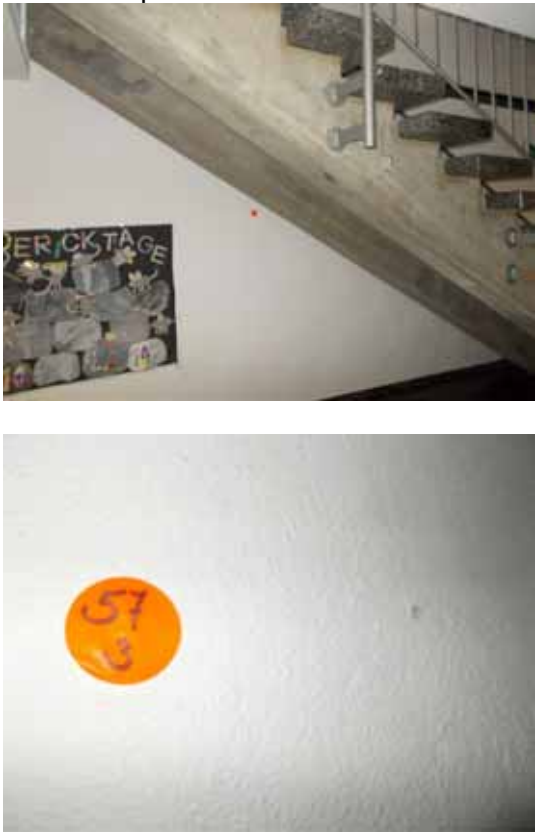
57-3	UG: Wandputz

X Kein Asbest nachgewiesen

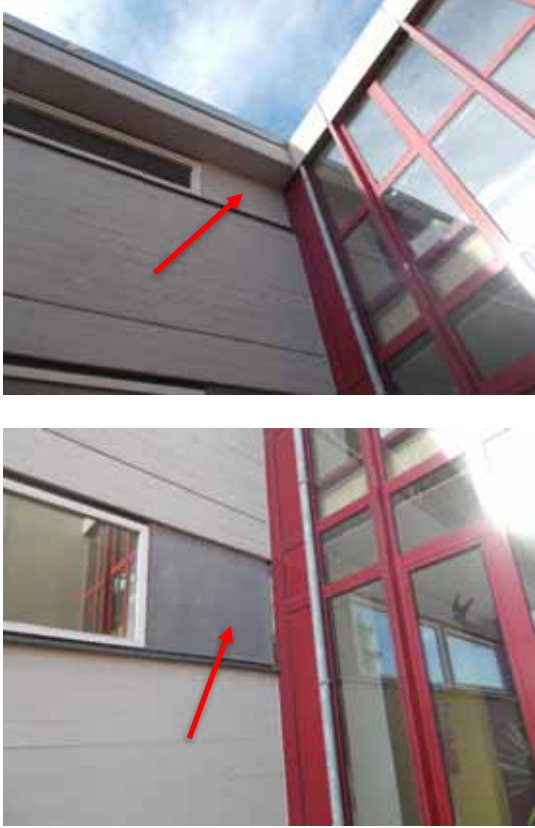
Probe-Nr.	Probenbezeichnung	Schadstoffe nachgewiesen	
		Ja	Nein
Ohne Probe	Verkleidung Fassade

X Asbest
